ESTADO DO RIO GRANDE DO SUL
MUNICÍPIO DE COLINAS

MENSAGEM JUSTIFICATIVA DO
PROJETO DE LEI Nº 026-04/2024

Relatório de Diagnóstico

Meta 1: Recuperação de pavimento asfáltico Linha Ano Bom Alto, com área de intervenção de 60,0m x 6,0m (360,00m²).

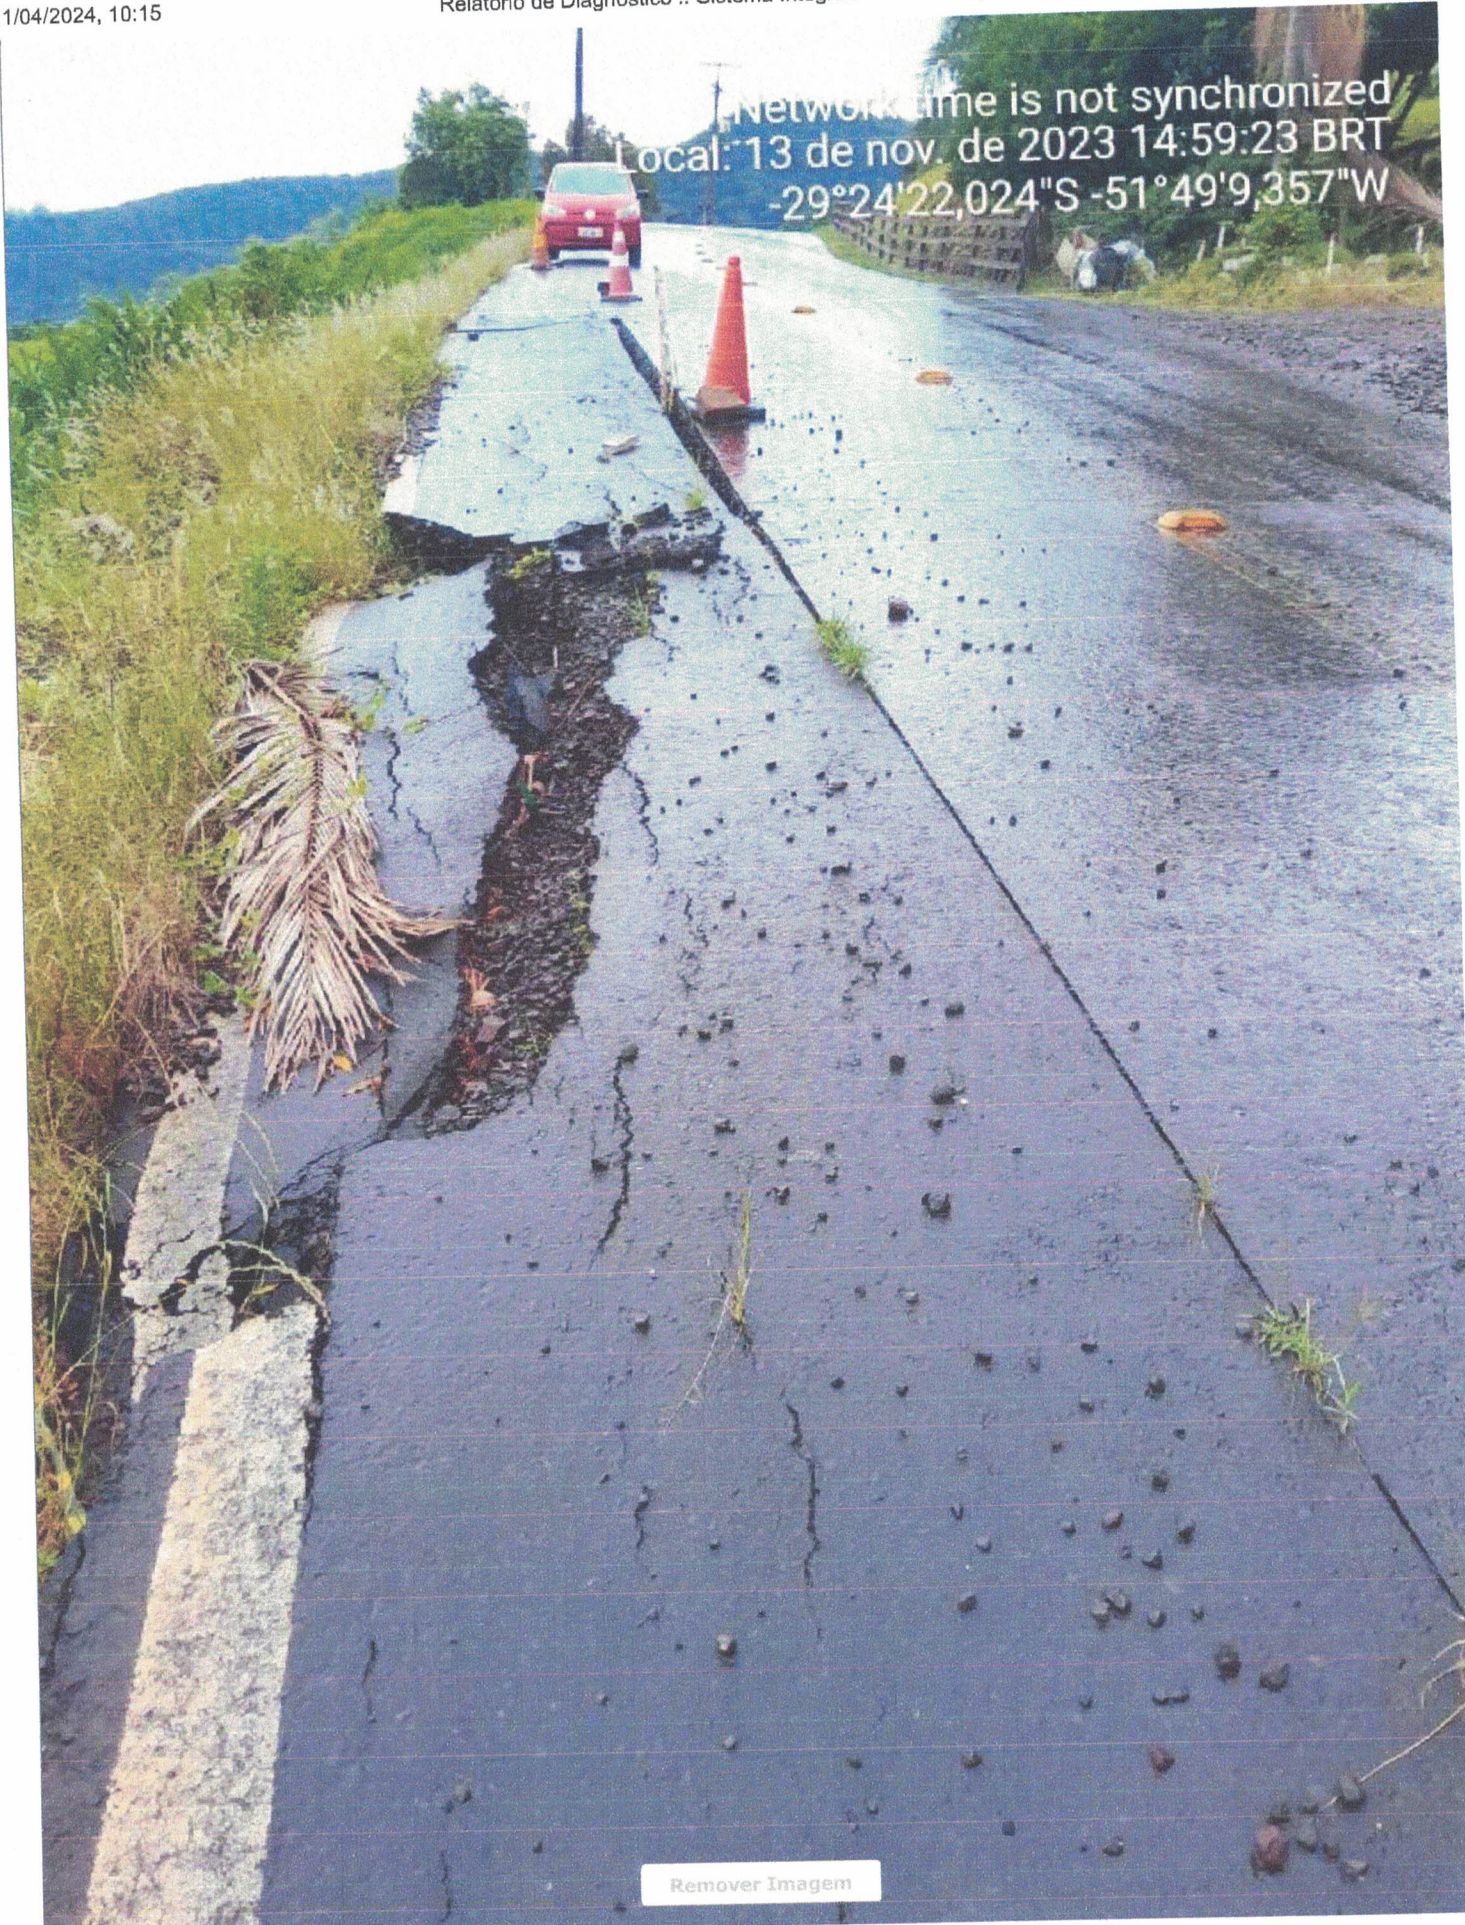
Fissuras na pavimentação asfáltica causada pela erosão da base em consequência da passagem do ciclone extratropical que atingiu o Rio Grande do Sul nos dias 16 e 17 de junho de 2023.

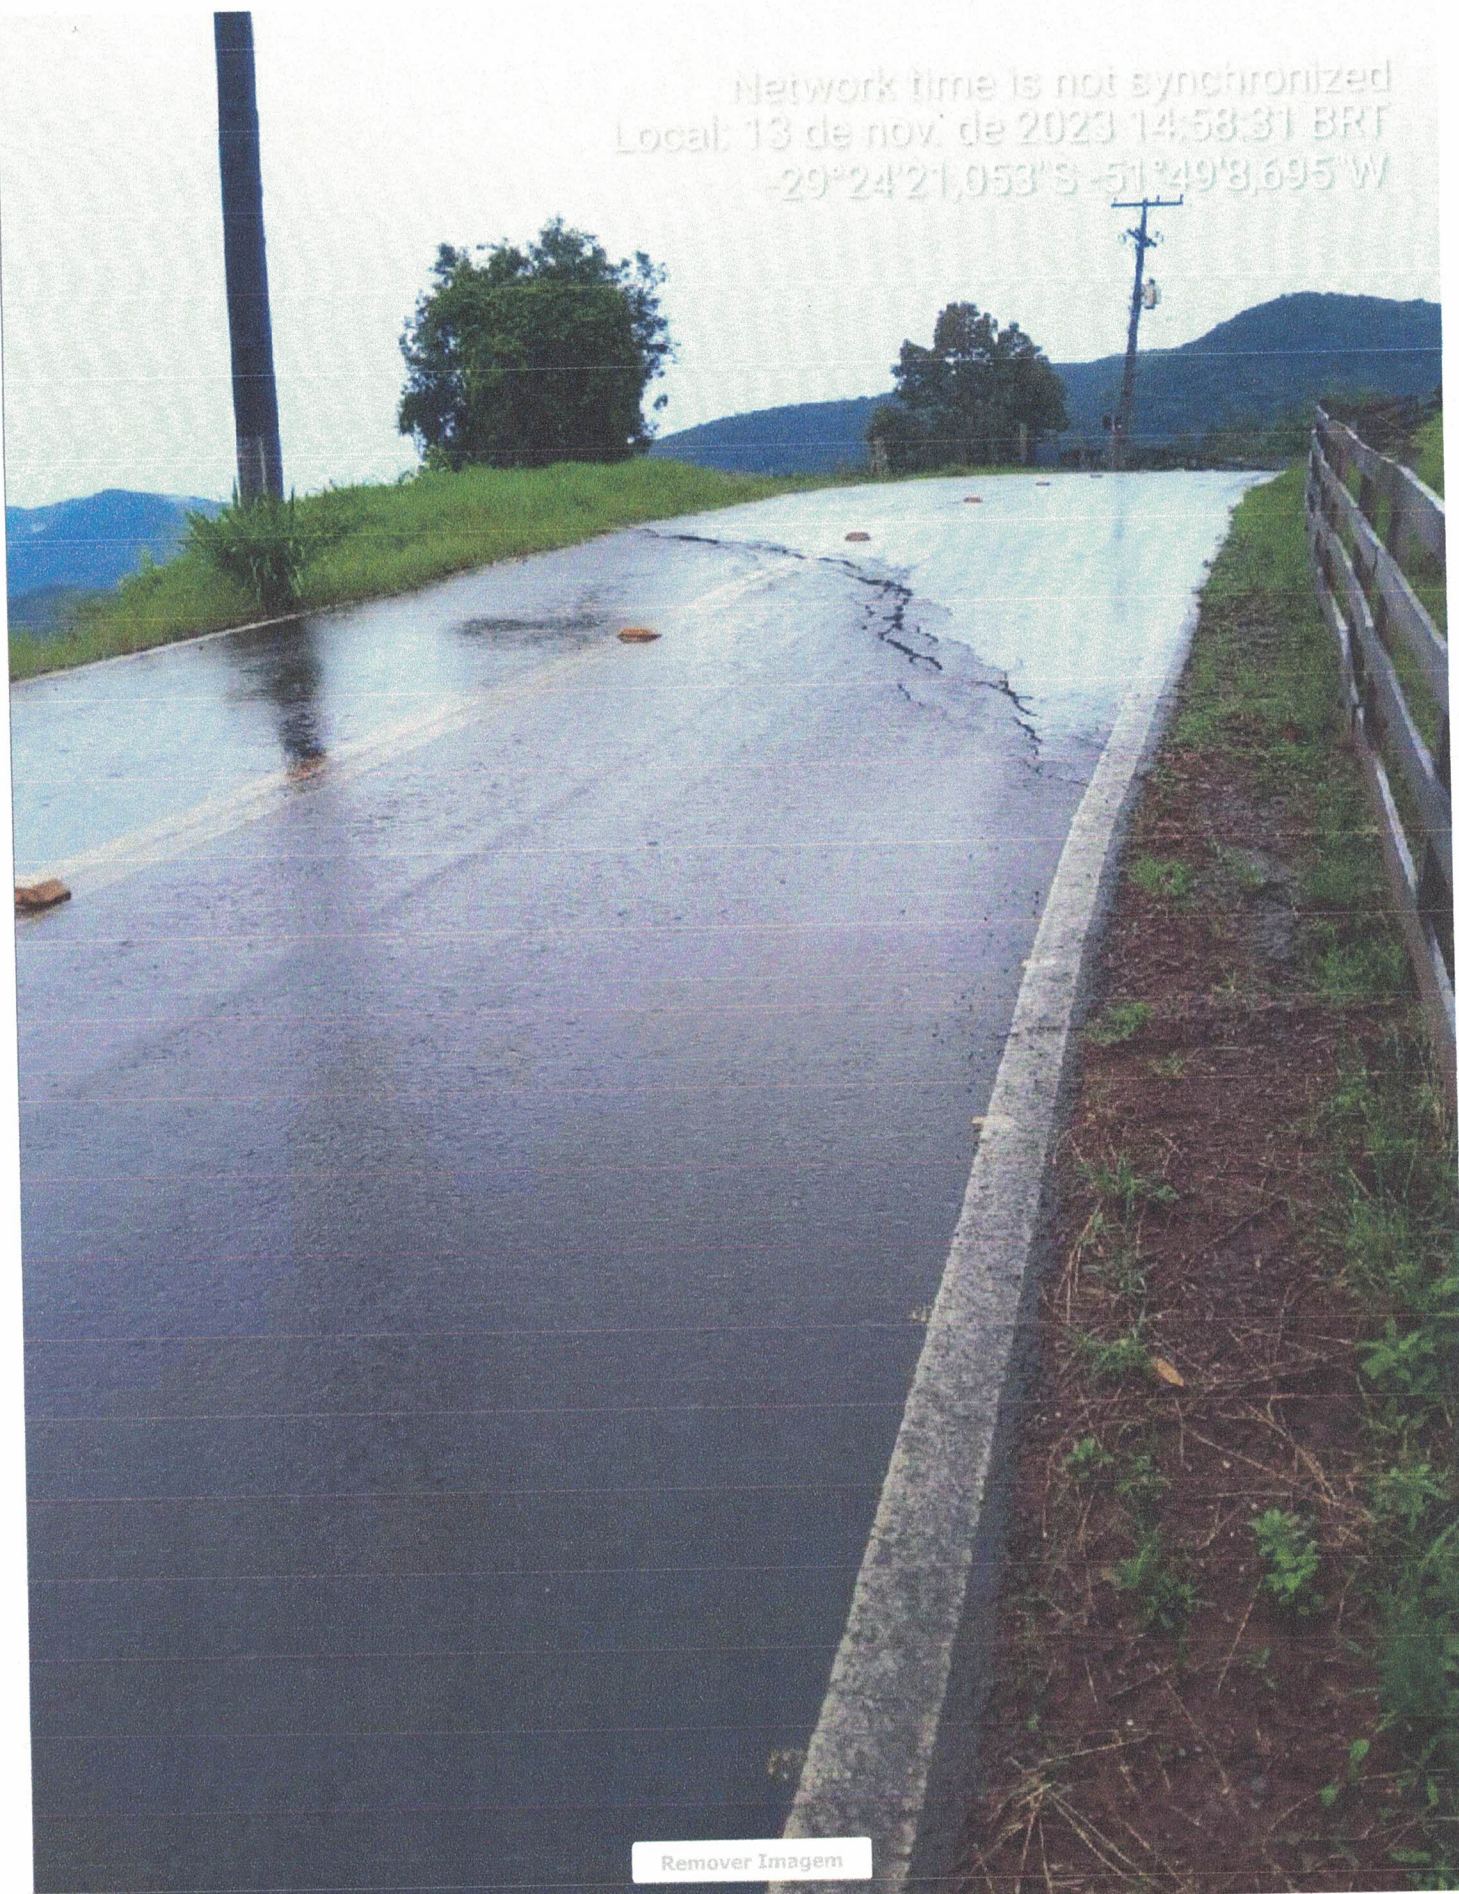
Fissura na rodovia afetada pela movimentação de massa, decorrente do excesso de chuvas e da ausência de drenagem adequada.

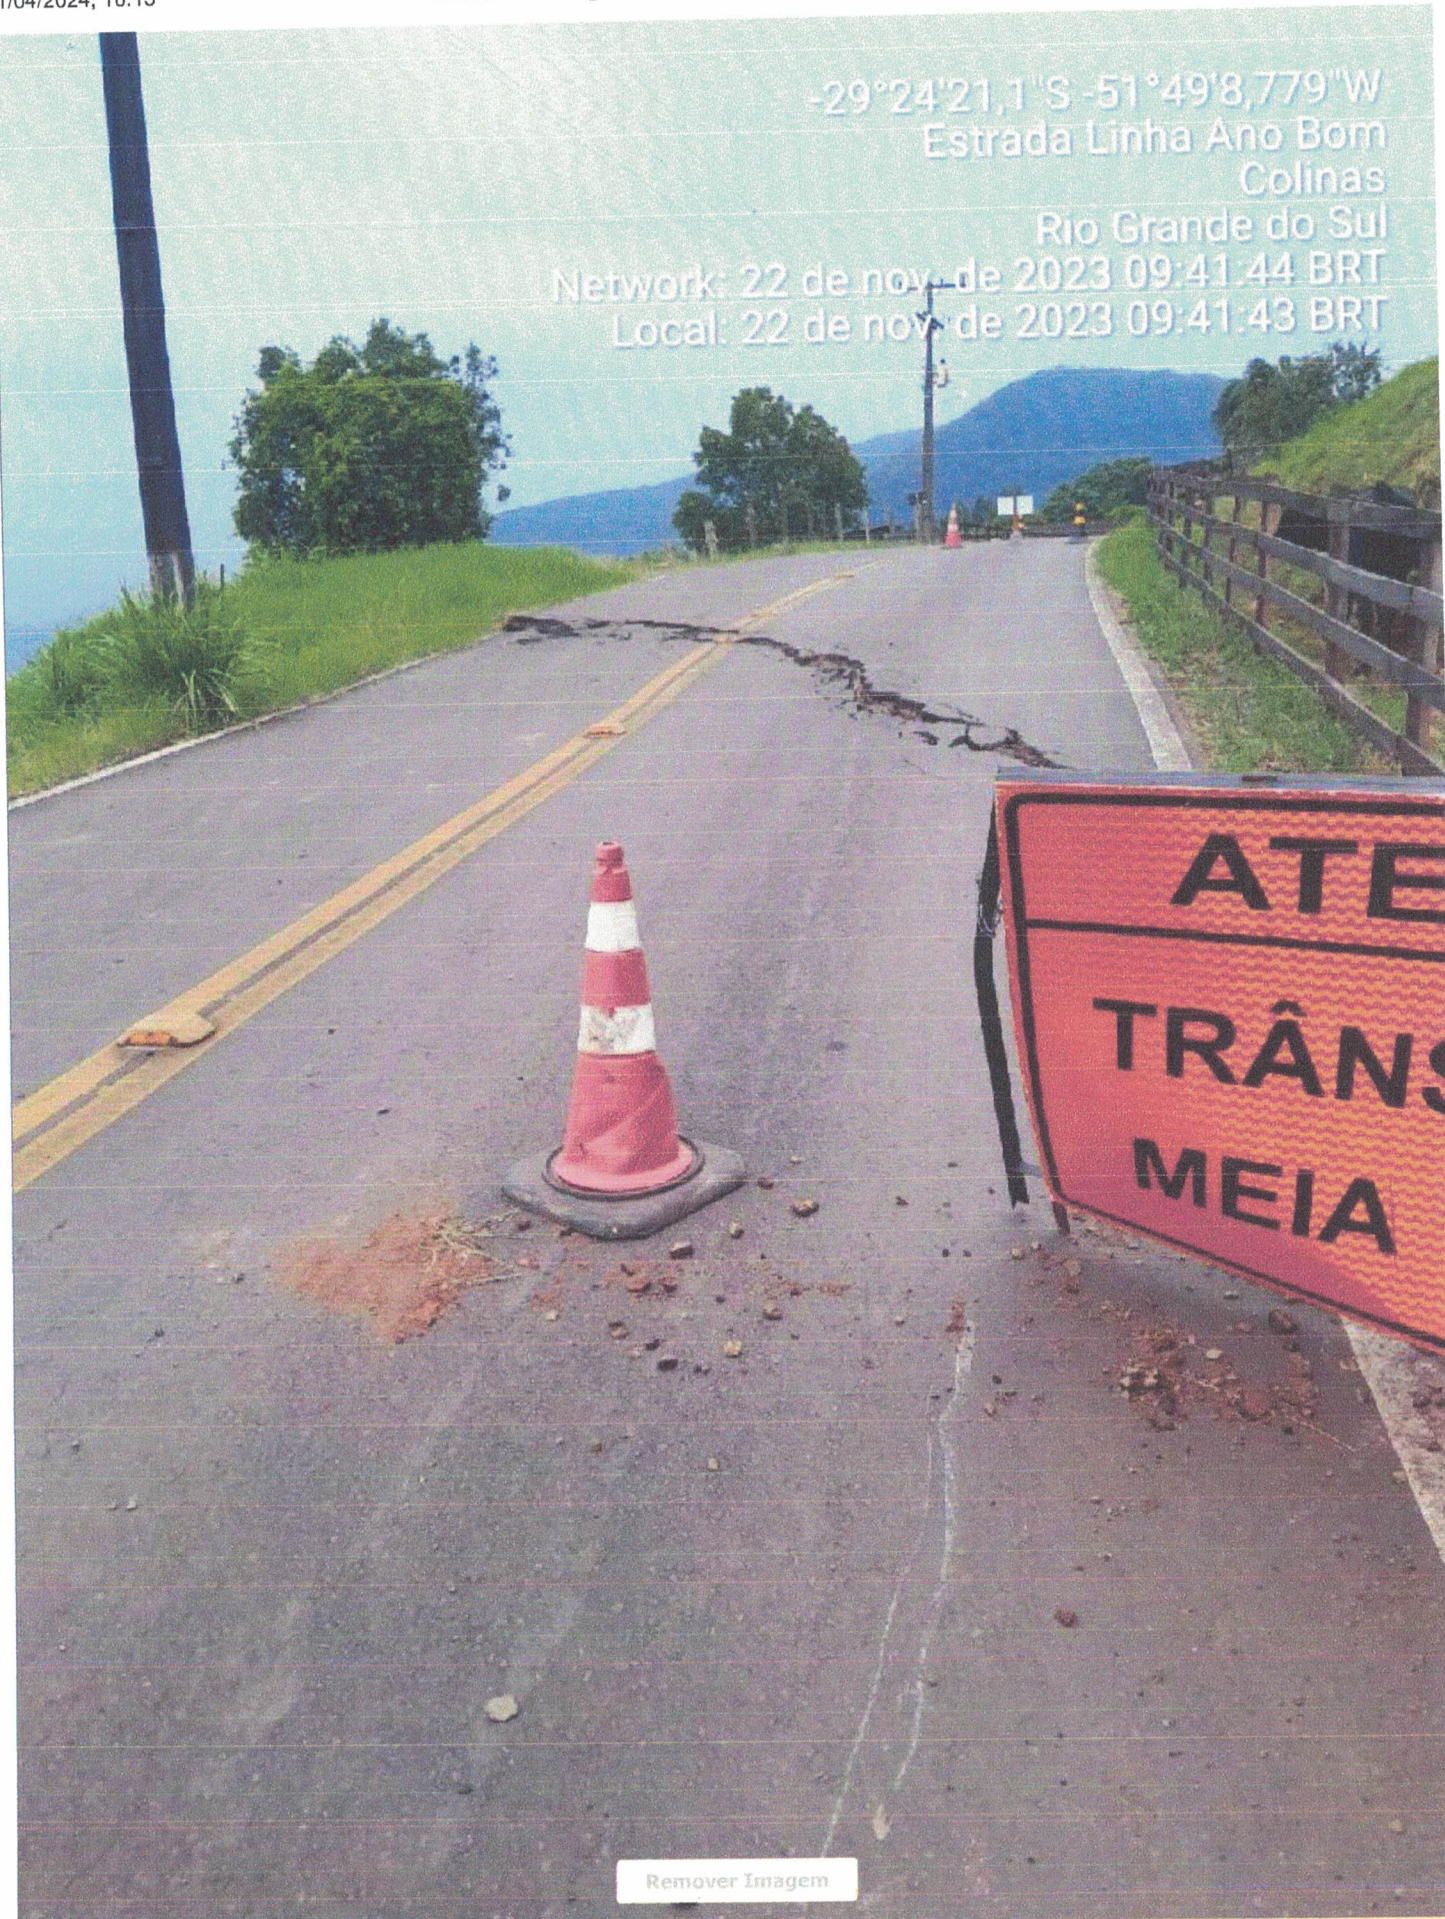
Evolução da fissura na rodovia afetada pela movimentação de massa, decorrente do excesso de chuvas e da ausência de drenagem adequada.

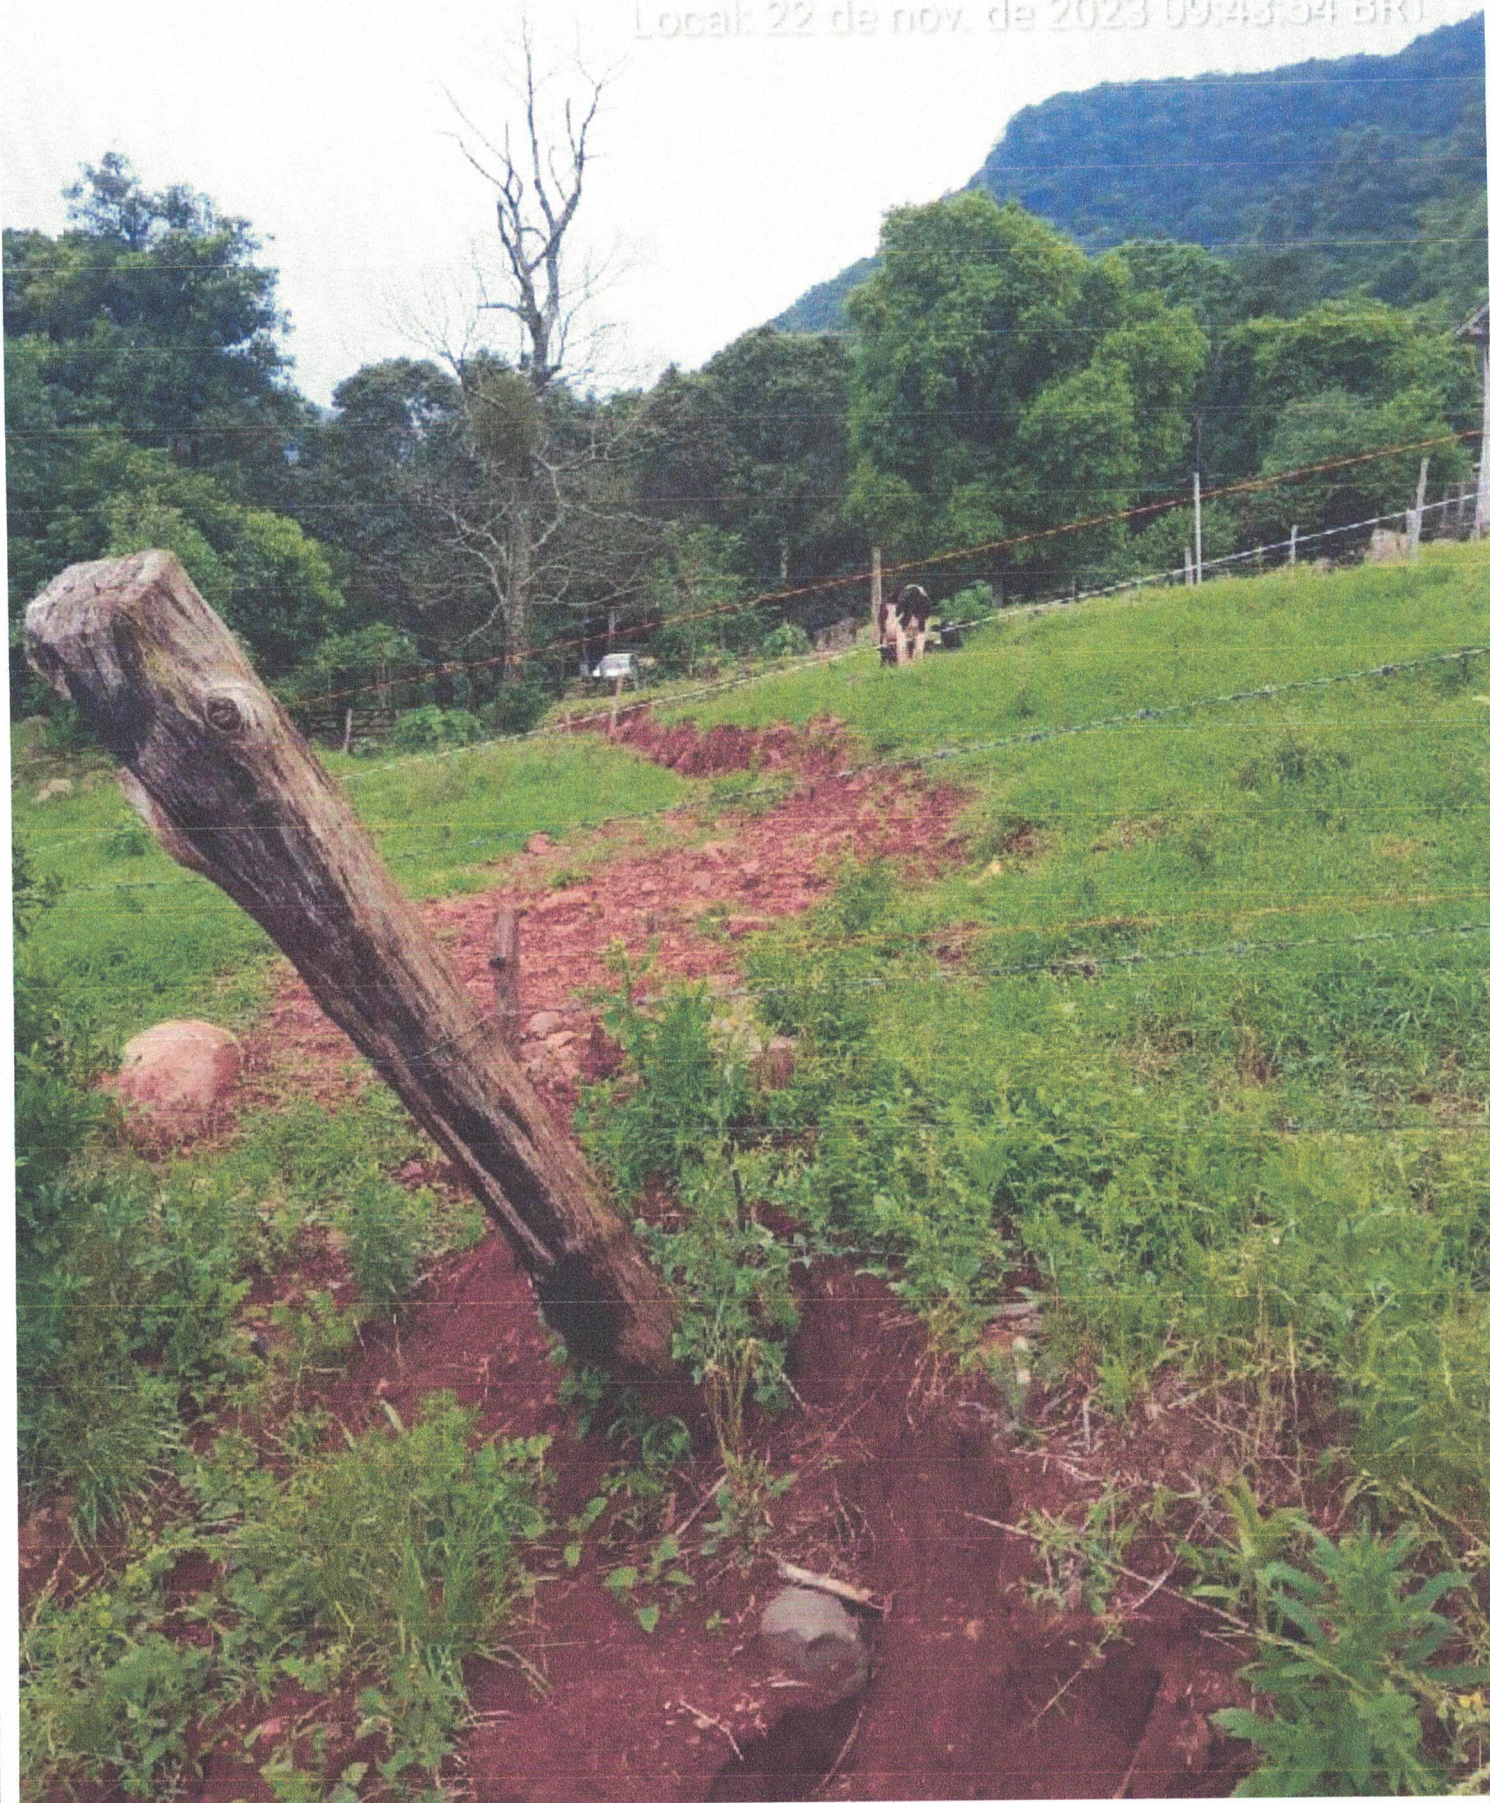
Fissura no talude decorrente da movimentação de massa.

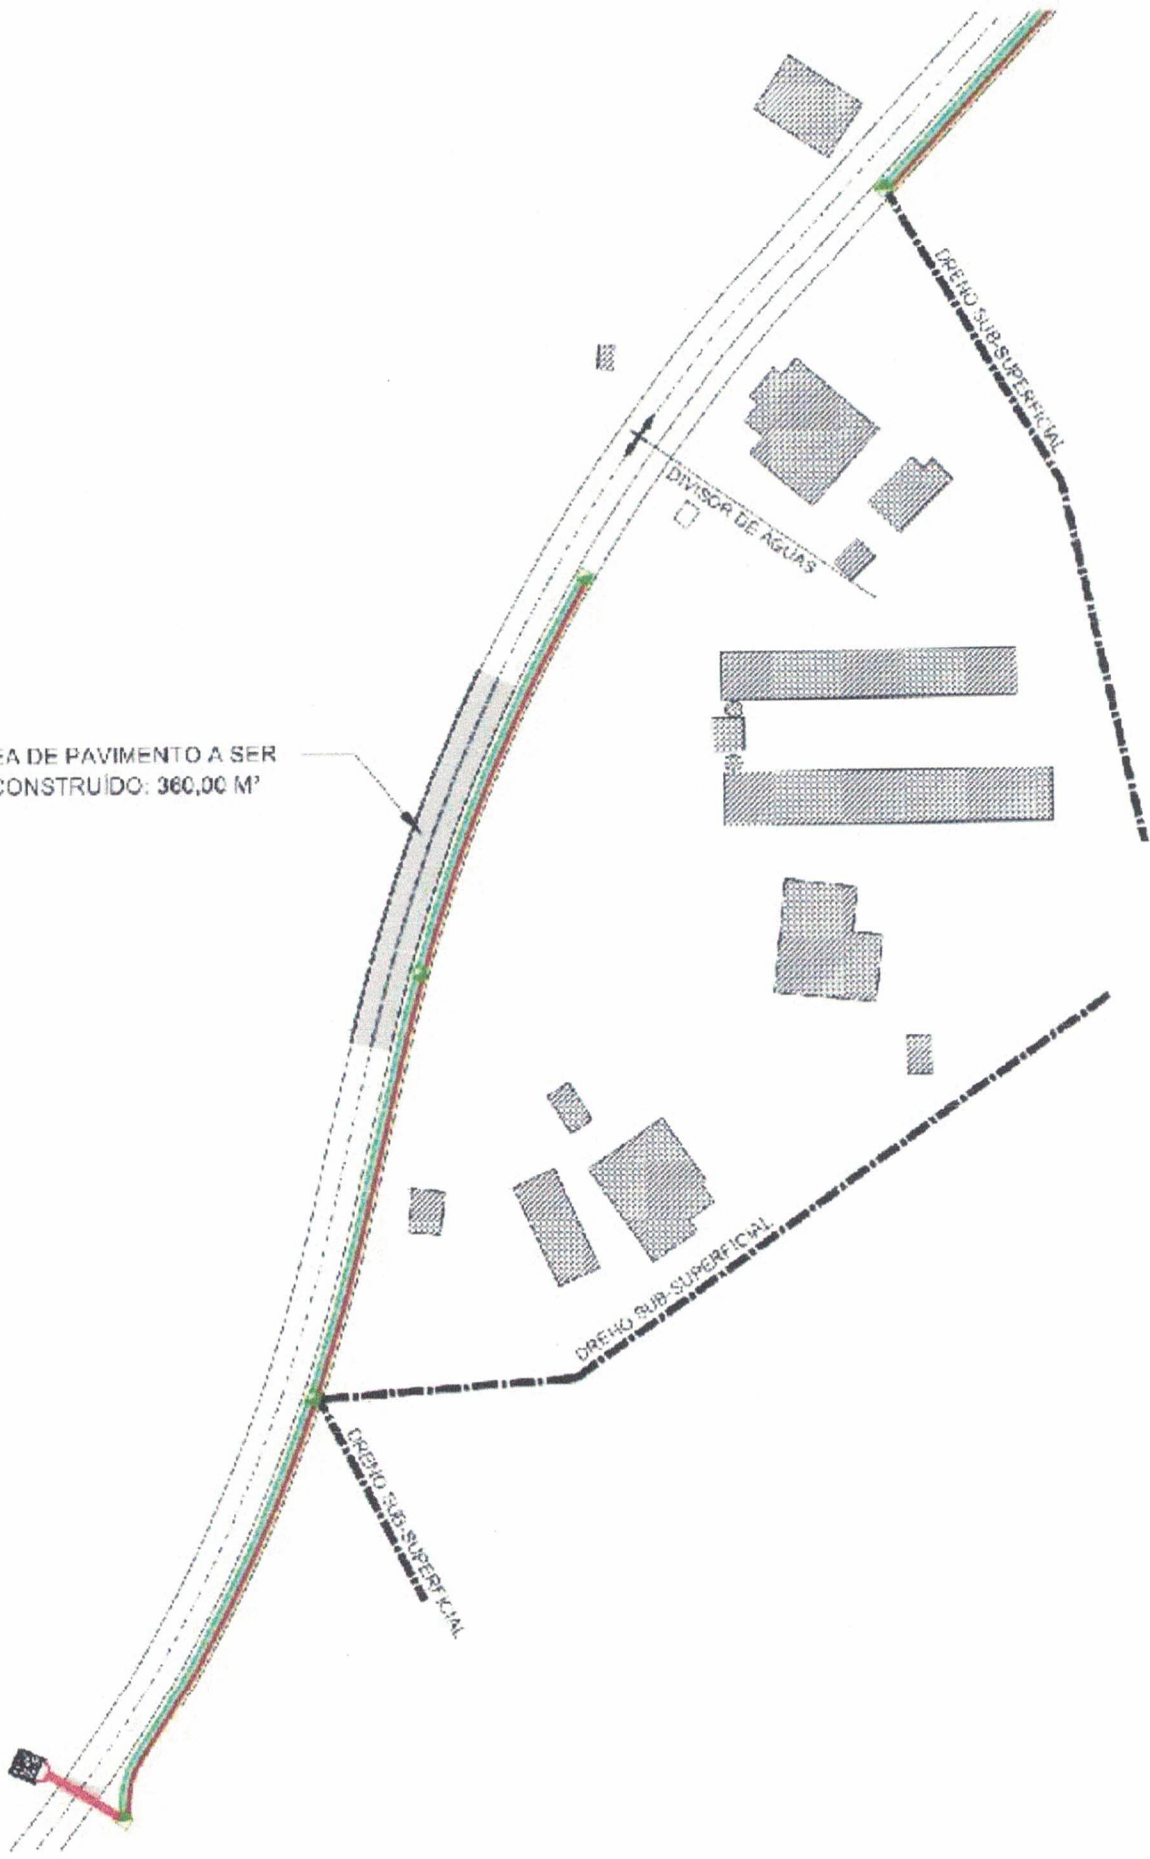
ÁREA DE PAVIMENTO A SER RECONSTRUÍDO: 360,00 M²

Croqui da área em que ocorrerá a drenagem com desvio de água pluvial.

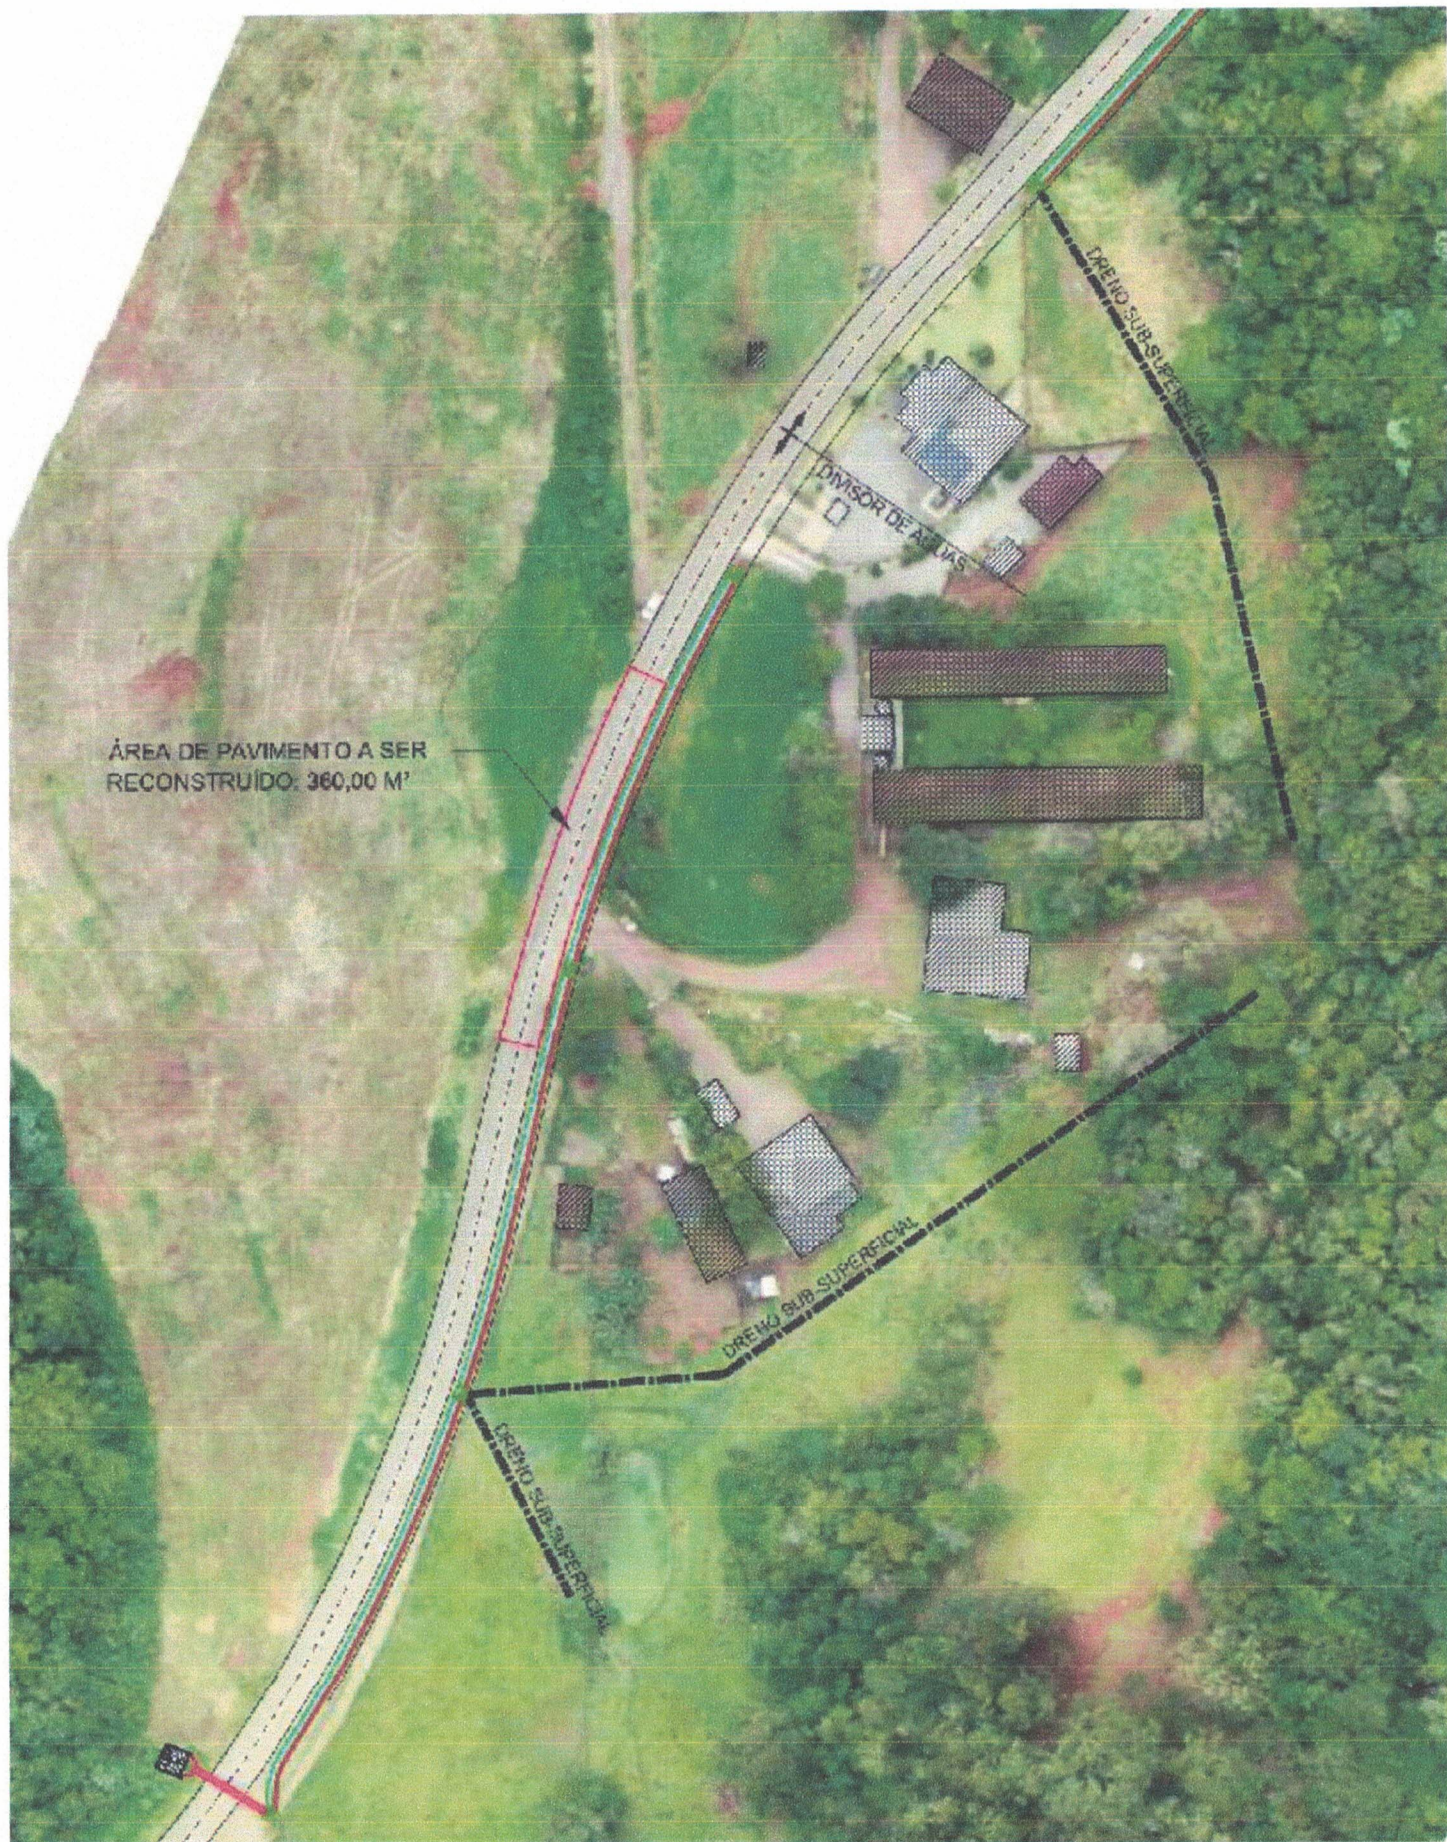
ÁREA DE PAVIMENTO A SER
RECONSTRUÍDO: 360,00 M²

DIVISOR DE ÁGUAS

DRENHO SUB-SUPERFICIAL

Foto de drone da área em que ocorrerá a drenagem com desvio de água pluvial.

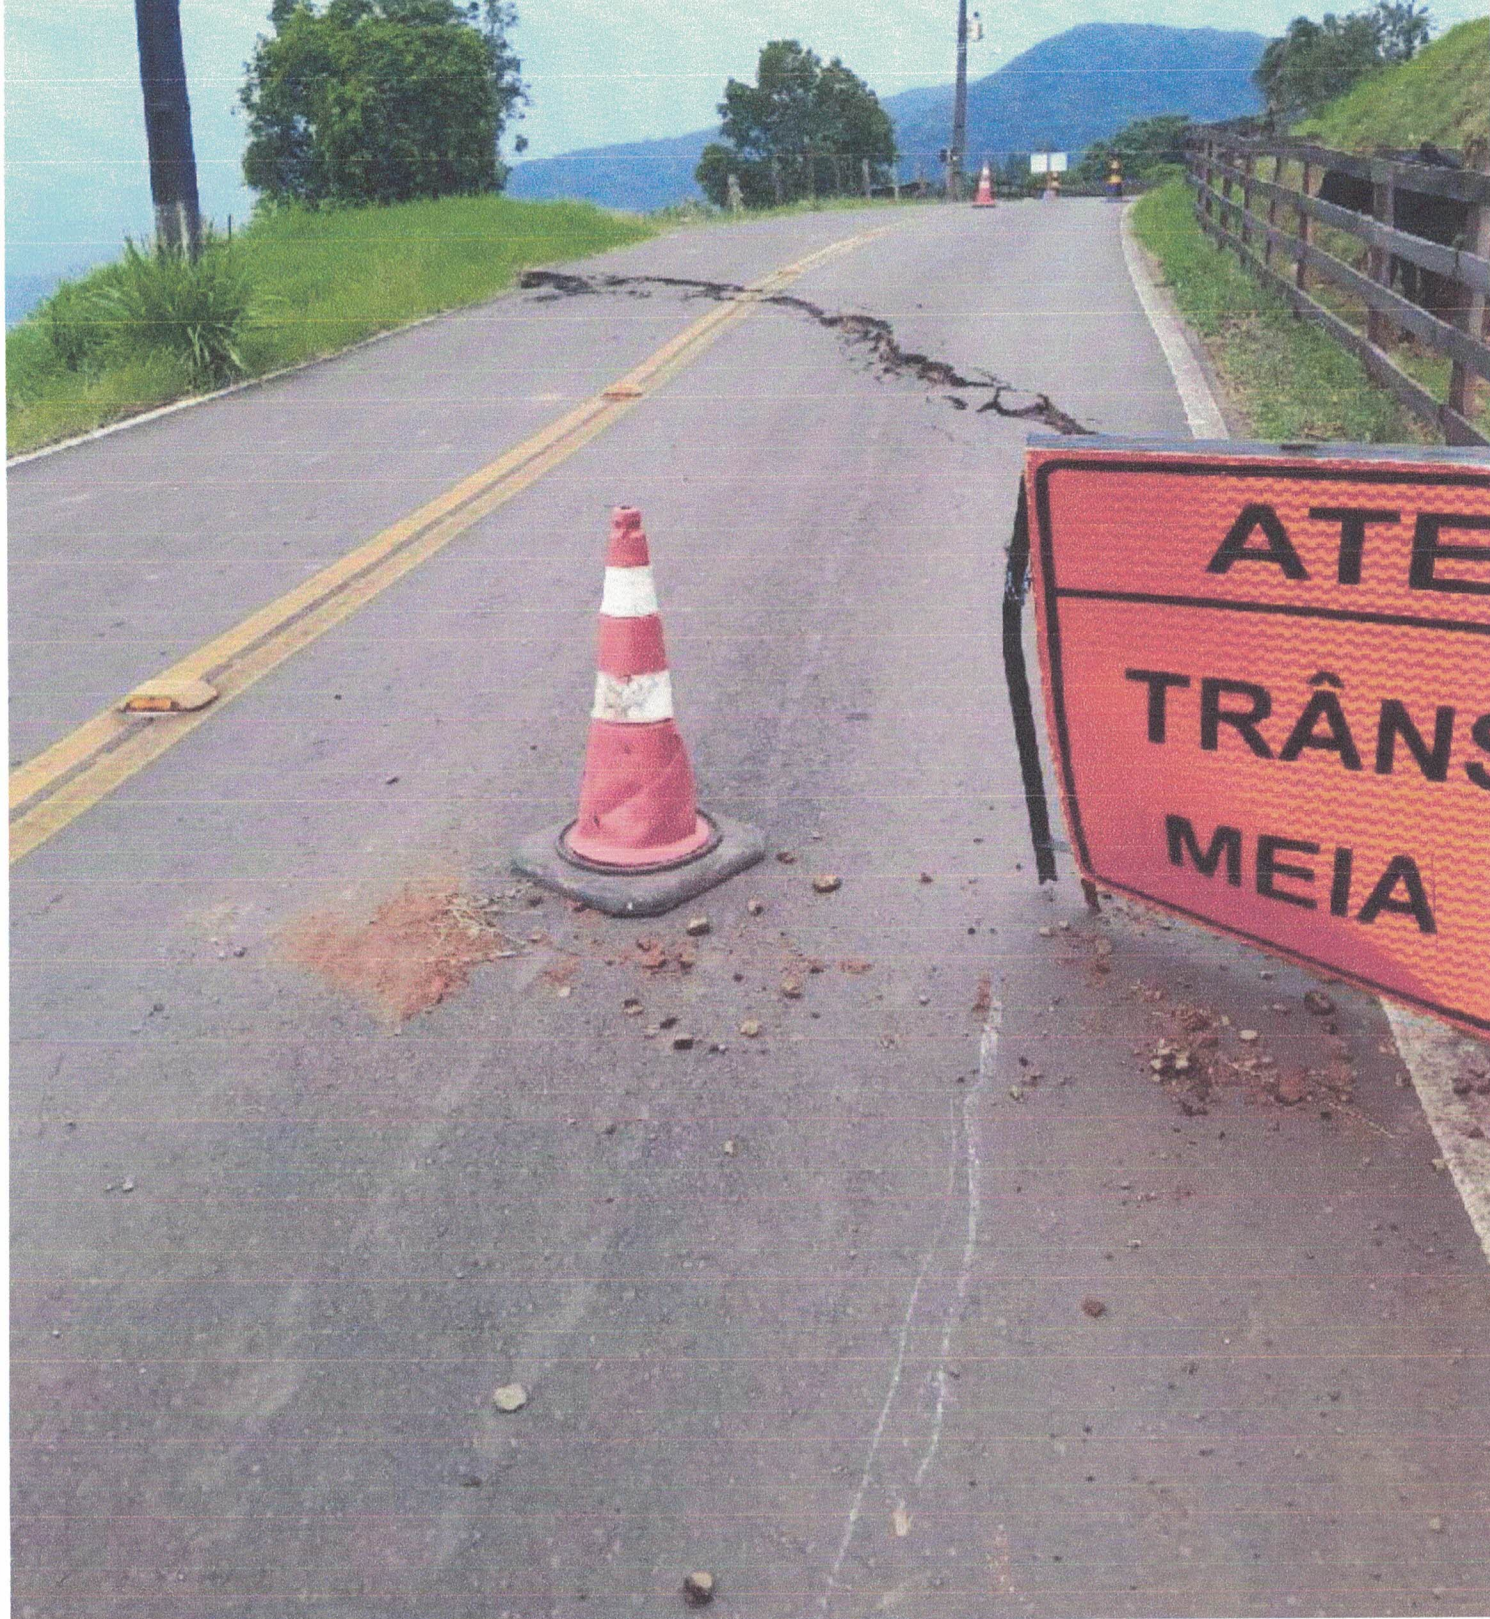
Evolução da fissura na rodovia afetada pela movimentação de massa, decorrente do excesso de chuvas e da ausência de drenagem adequada.

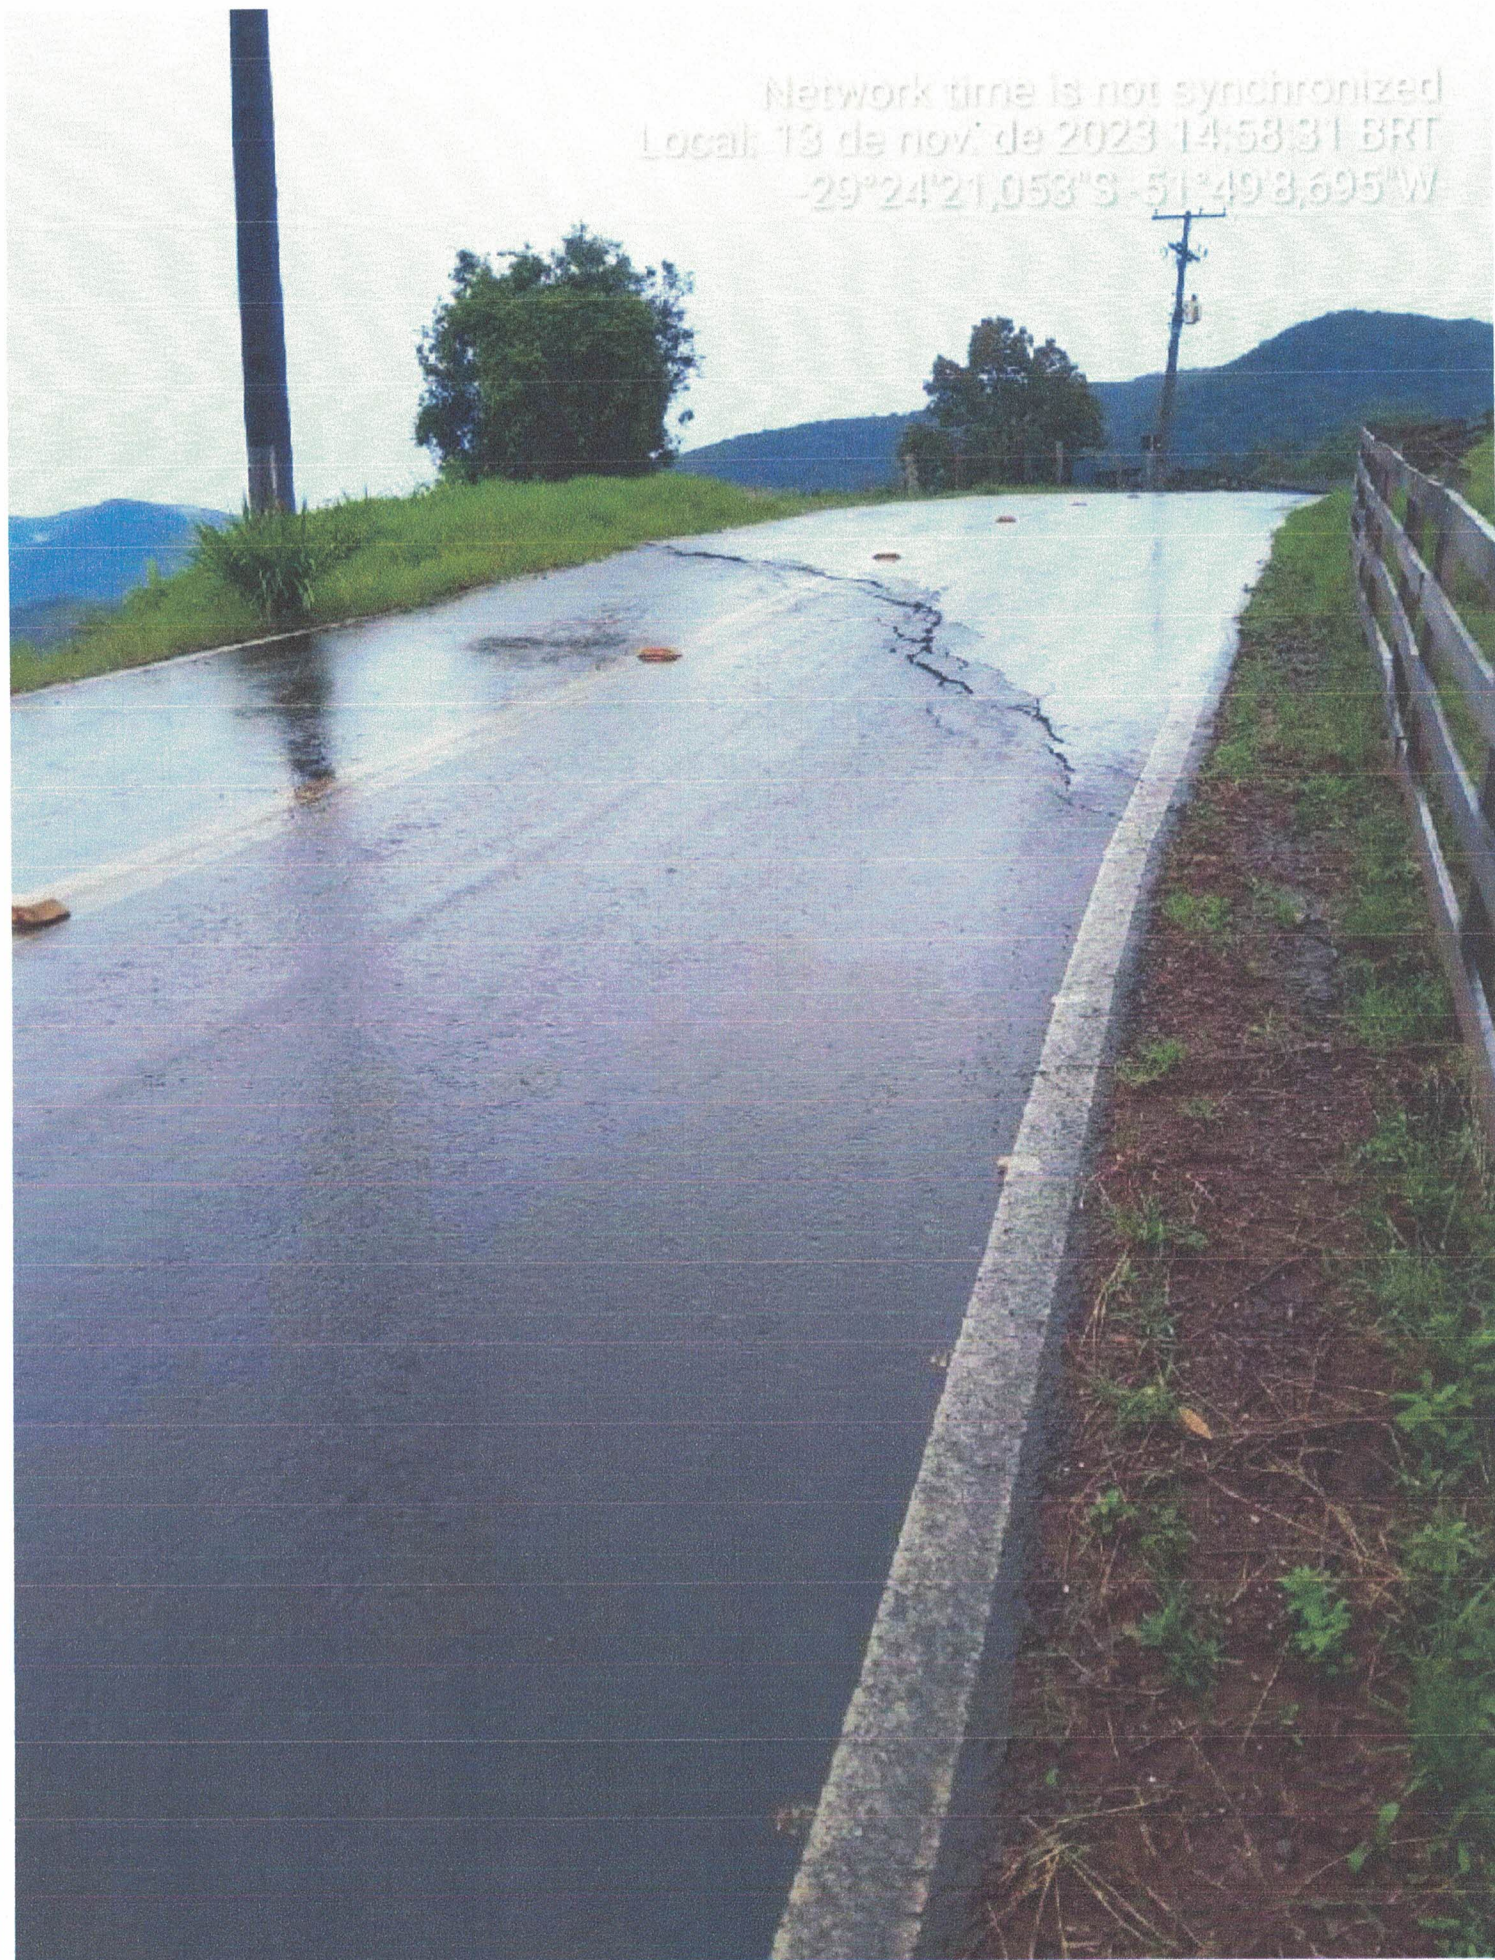
Fissura na rodovia afetada pela movimentação de massa, decorrente do excesso de chuvas e da ausência de drenagem adequada.
